**INDAGINE SULLE
RAGIONI DI SCARTO DEI
PALLET IN FASE DI
SCARICO PRESSO I CE.DI.
DELLA GDO**

Premessa

In seguito alla presentazione dei primi risultati dell'indagine svolta dal C-Log, finalizzata a determinare il costo di gestione del pallet EPAL interscambiabile nel circuito produttore - GDO, il gruppo di lavoro ECR ha ritenuto opportuno approfondire il tema dei pallet EPAL considerati non conformi in fase di scarico presso i Ce.Di. della GDO.

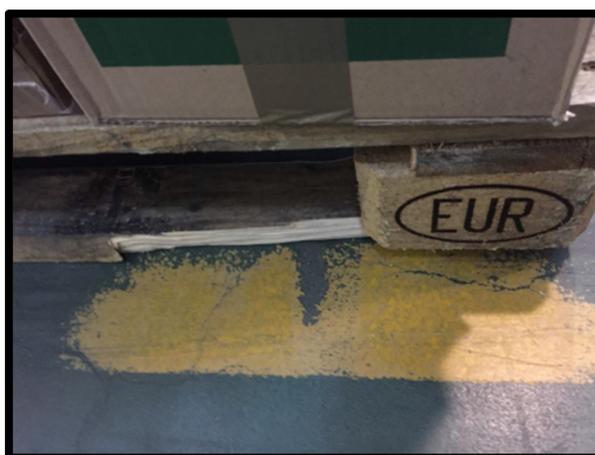
1. Tavola:

Figura 3 - Tavola inferiore del pallet rovinata, che influenza la capacità di carico statico del bancale stesso.

Le tavole superiori, inferiori e le traverse sono state viste rotte, "sbeccate" sui bordi esterni o schiodate dalla struttura portante del pallet. Le tavole subiscono danneggiamenti soprattutto durante l'inforcamento del pallet da parte degli operatori addetti al carico (presso il magazzino del produttore) e allo scarico (presso il Ce.Di.);

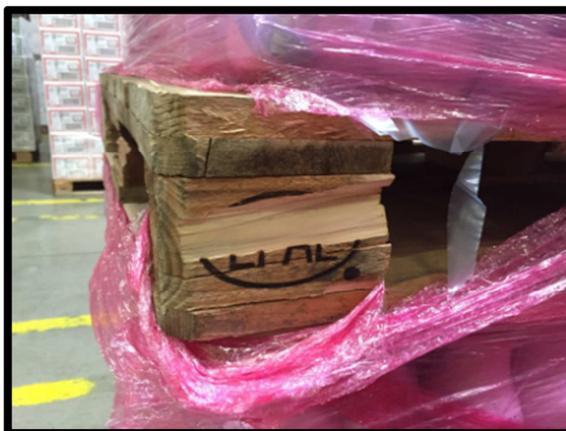
2. Blocchetto:

Figura 4 - Blocchetto scheggiato e rovinato sul lato esterno.

I blocchetti possono essere rovinati, mancanti o presentare rotture con chiodi a vista; gli urti tra i pallet sul mezzo di trasporto e la movimentazione (carico/scarico delle UdC, messa a stock/prelievo, etc.) influiscono negativamente sulla qualità dei pallet e soprattutto sulla qualità dei blocchetti d'angolo.

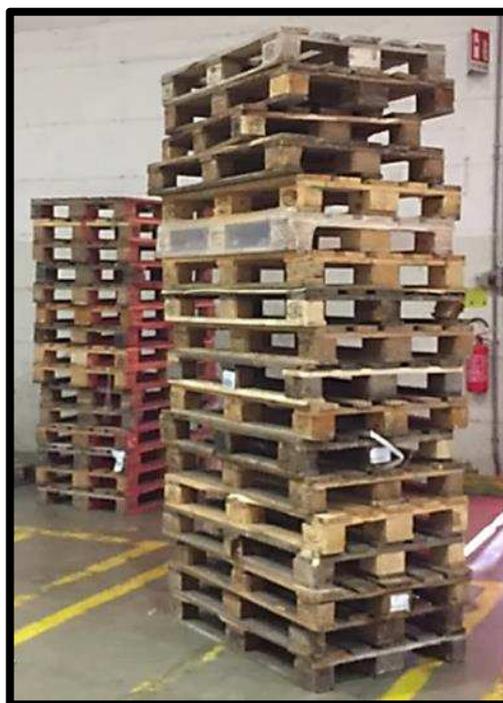
3. Qualità del legno:

Figura 5 - I pallet pronti all'interscambio immediato mostrano una diversa "colorazione", dovuta ai differenti stato di conservazione e usura.

Con riferimento alla qualità del legno, i pallet possono risultare sporchi, con muffa o mostrare evidenti segni di usura.

Lo stoccaggio all'esterno dei pallet vuoti (in balia delle condizioni climatiche) ed il trasporto influenzano la vita massima del pallet, rovinandolo e usurandolo. Nella figura soprastante si notano le differenze di colore e qualità tra un pallet EPAL nuovo e uno usato: il legno presenta segni di usura, con una colorazione più o meno scura, in relazione alle modalità di conservazione e ai cicli di utilizzo.

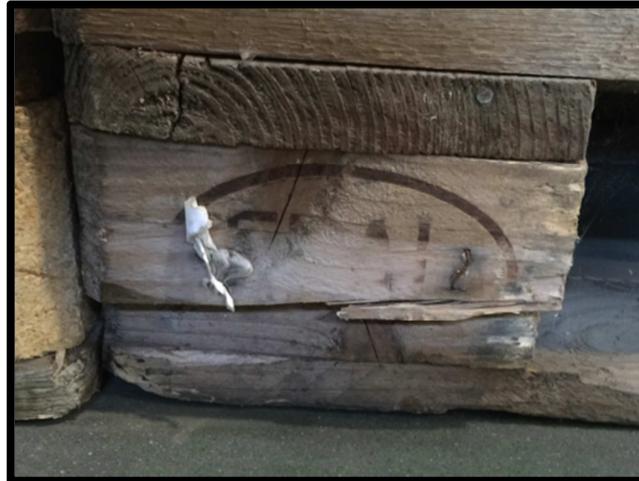
4. Marchio:

Figura 6 - Il marchio EPAL risulta poco visibile e determina la non idoneità del pallet EPAL.

Nel corso dei rilevamenti è stato possibile osservare come il marchio EPAL risulti spesso non visibile, assente o apparentemente contraffatto; sul pallet sono presenti anche marchi di altre tipologie di pallet (EUR, FS, UIC, etc.). Dalle rilevazioni si è riscontrata **un'incidenza dei pallet EUR/UIC dichiarati come EPAL** in bolla e scartati al ricevimento pari **all'incirca al 3%**.

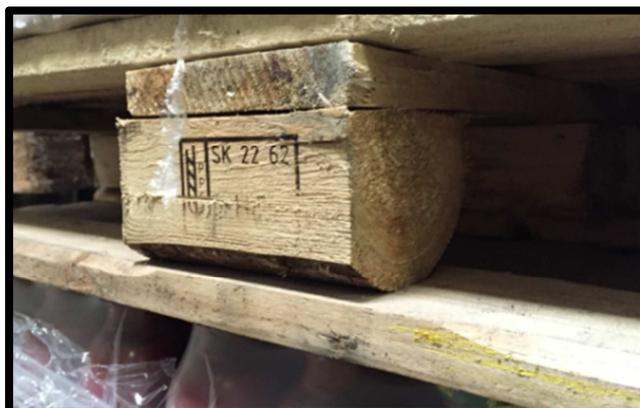
5. Altre cause di scarto:

Figura 7 - Il blocchetto centrale mostra difettosità di produzione, poiché il marchio IPPC risulta essere originale, anche se sbiadito

La causale “altro” comprende tutti i motivi di scarto non citati in precedenza come, ad esempio, chiodi sporgenti, mancanza della grappa o del chiodo di controllo, spessori diversi da quelli del pallet EPAL standard, riparazioni non autorizzate, etc.
